神奈川県逗子市のがけ崩れをふまえた急傾斜地(がけ地)の点検を行う際のポイント

◆がけ崩れの概要

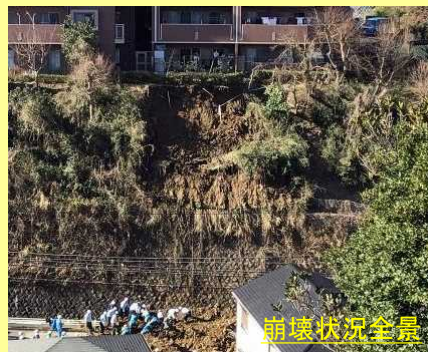
崩壊規模: 幅8~9m、長さ8m、深さ1m程度

被害状況: 死者1名(歩道歩行中に崩落土砂に巻き込まれ死亡)

- ①風化した凝灰岩(ぎょうかいがん: 火山灰が固まった岩石)が崩落したものと考えられる。
- ②植生が貧弱であるうえ、地表温度の変化や風の影響を受けやすく乾燥・湿潤を繰り返し受け易いなどの悪条件が重なったものと推察される。
