## 「現施設の概要」

### 1 施設の概要

現道の駅「むらやま」は開業から 25 年経過した公共施設で、国道 13 号沿い、村山 IC から約 5 分の場所に位置している。

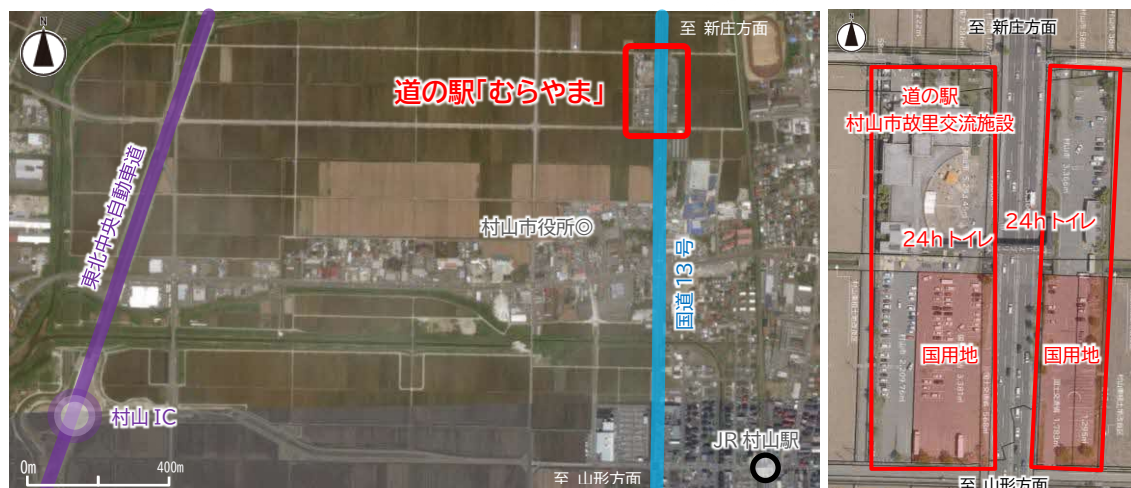
全国的にも珍しい上下線セパレートタイプで、下り線（西側）に道の駅建築物があり、上り線にはトイレ休憩施設が設置されている。24 時間トイレの規模は上下線合わせて男子小 16 器、大 6 器、女子 18 器、身障者用 3 器と便器の器数は充実している。駐車場の台数は合計 157 台と同世代の道の駅と比べて規模は大きい状況である。（※第 12 回登録で県内では道の駅「おおえ」と同期）

敷地の一部は国土交通省の所有（約 7,247 m<sup>2</sup>）となっている。これは、当時国交省の事業としてチェーン脱着所を整備していた場所に、本市が道の駅機能を追加する形で整備を行った経緯によるものである。

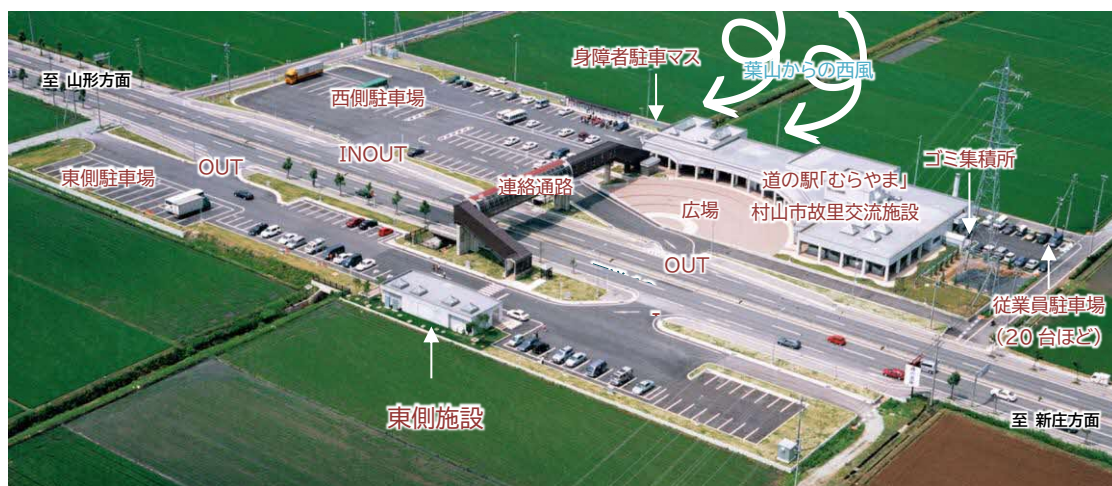
## 2 サイトプラン概要

- ・ 東西の駐車場を結ぶ連絡通路は国道を跨いで設置されており、その独特な意匠からランドマークとして認識されている。
- ・ 建物は南北に長くファサード（顔）が東側を向いている。その顔の全体像を見る機会はあまり無く、多くは西側駐車場からの“横顔”を見ながら施設にアプローチする。このことが、利用者を施設奥まで誘引するための様々な仕掛けを講じる必要性に繋がっている。
- ・ 西風から利用者を守るように東面にピロティを配置するなど風雪時を考慮した配置となっている。冬季・強風時の安全・安心を確保したことで田園風景は望めなくなっている。視線を集めるために中央に広場を設けているが、その奥には交通量の多い国道があり、ゆっくり憩う場とは言い難い空間となっている。
- ・ 24 時間トイレが敷地内に分散している珍しい構造のため維持管理の手間・費用面での負担が生じている。
- ・ 身障者駐車マスは施設近くに配置されているが、スロープの場所が分かりにくく十分なバリアフリー化がされていない。
- ・ 従業員駐車場は施設裏手に配置されており、20 台ほど確保されているが、駐車マスが狭い上、駐車台数も不足している。

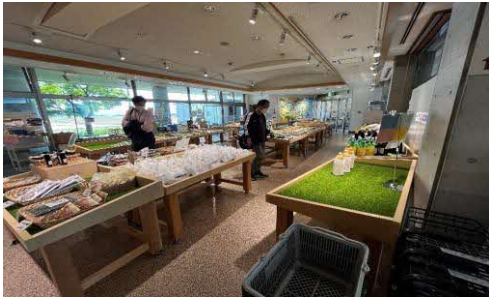
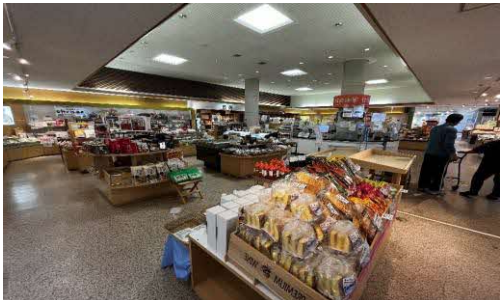
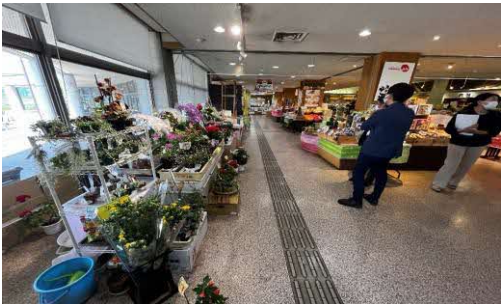
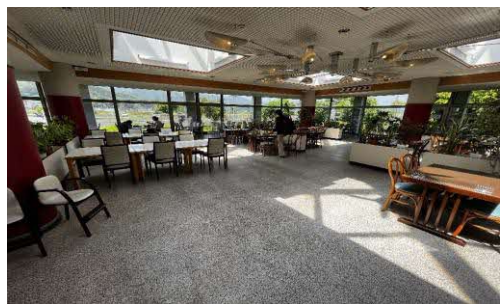
| <p>売り場</p> | <p>十分な広さを確保、照度が不足し薄暗い</p> <div data-bbox="359 241 850 539"> </div> <div data-bbox="871 241 1374 539"> </div> <div data-bbox="347 573 850 875"> </div> <div data-bbox="871 573 1374 875"> </div> |

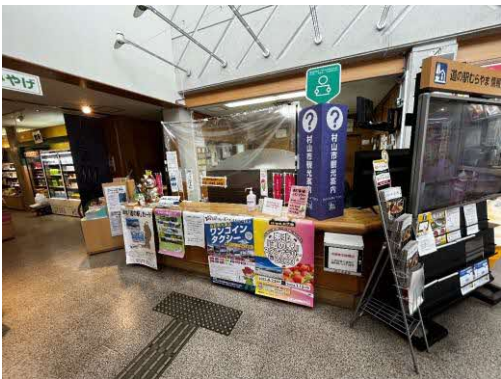
| <p>観光案内所</p> | <p>立ち寄り客が少ない状況</p> <div data-bbox="347 1016 850 1393"> </div> <div data-bbox="871 1016 1374 1393"> </div> |

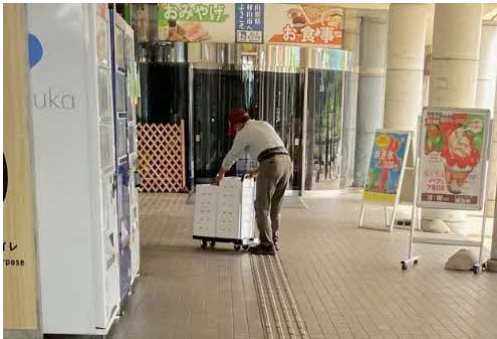
| <p>通路</p> | <p>生産者によるカート押しの様子</p> <div data-bbox="351 1525 850 1863"> </div> <div data-bbox="871 1525 1374 1863"> </div> |

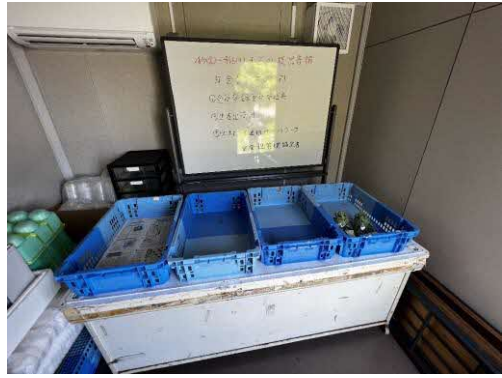
| <p>バック<br/>ヤード</p> | <p>産地直売所に面するバックヤード不足、生産物返品物倉庫はエアコン完備</p> <div data-bbox="352 235 855 611"> </div> <div data-bbox="871 235 1374 611"> </div> |

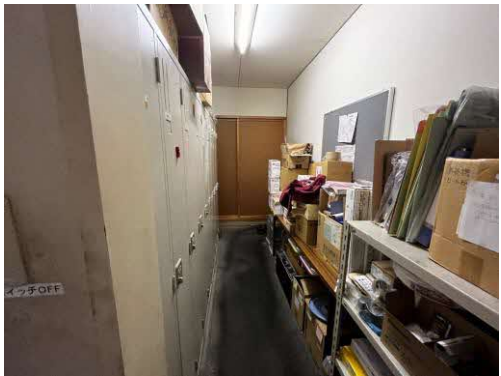
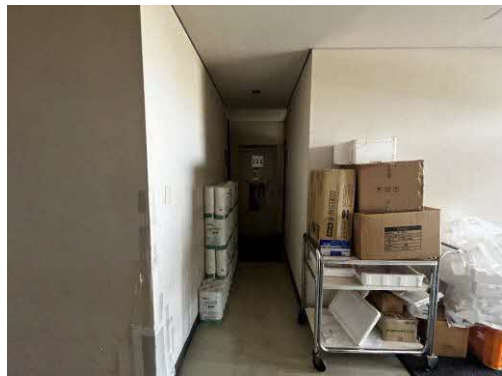
| | <p>バックヤードの不足状況があり、通路に荷物を積み上げている状況</p> <div data-bbox="352 732 855 1106"> </div> <div data-bbox="871 732 1374 1106"> </div> |

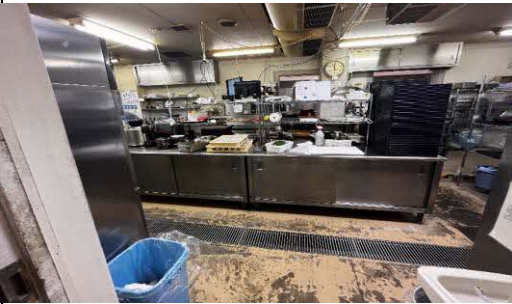
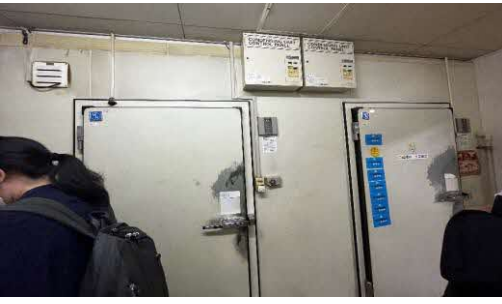
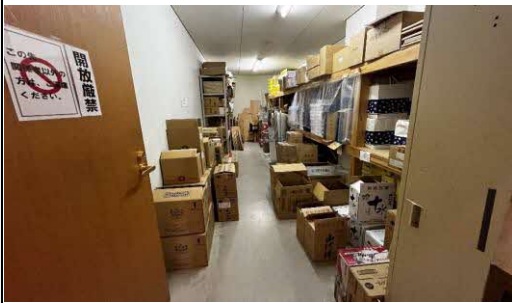
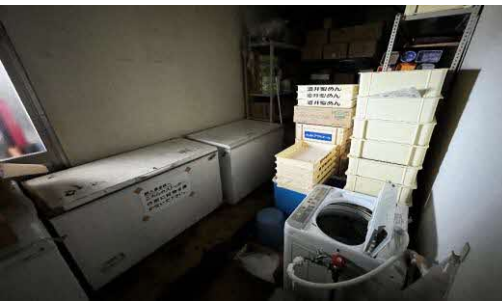
| <p>厨房・<br/>カウ<br/>ンター</p> | <p>厨房・プレハブ冷蔵庫・冷凍庫など完備されている状況</p> <div data-bbox="341 1225 855 1527"> </div> <div data-bbox="871 1225 1374 1527"> </div> <div data-bbox="341 1541 855 1843"> </div> <div data-bbox="871 1541 1374 1843"> </div> |

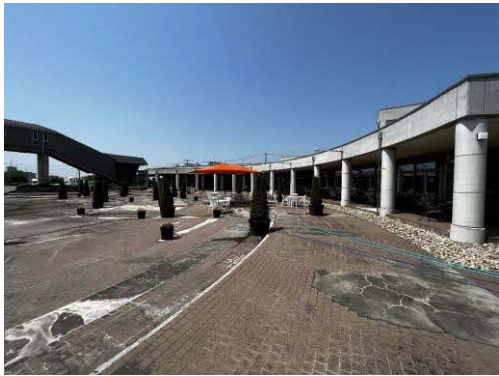
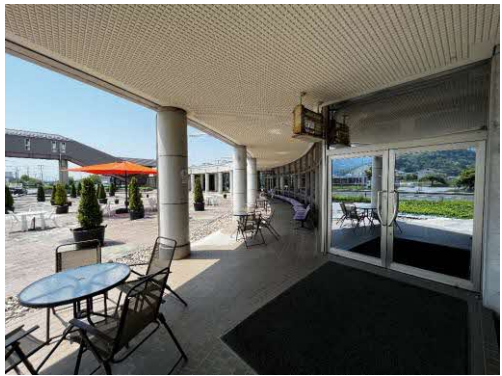
| <p>外部<br/>(表)</p> | <p>維持管理が難しいタイル張り</p> <div data-bbox="349 228 850 602"> </div> <div data-bbox="871 228 1374 602"> </div> |

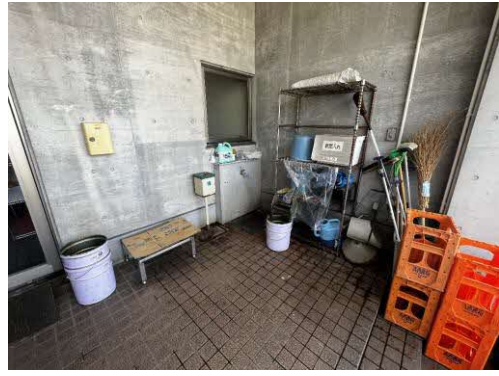
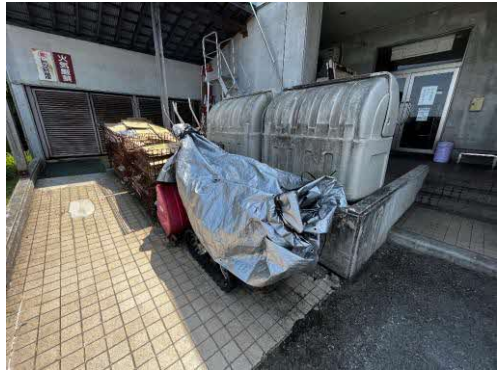
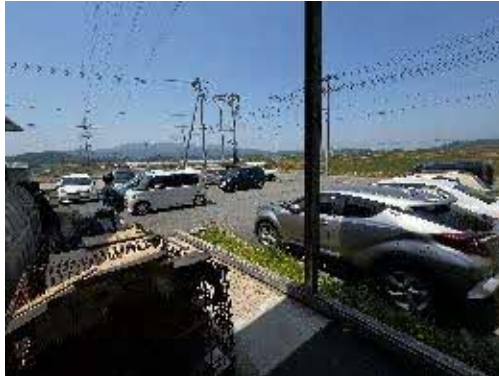
| <p>外部<br/>(裏)</p> | <p>従業員駐車場の他、除排雪重機も保管</p> <div data-bbox="349 719 850 1093"> </div> <div data-bbox="871 719 1374 1093"> </div> <div data-bbox="349 1115 850 1489"> </div> <div data-bbox="871 1115 1374 1489"> </div> |
